7 AZUD DE BARBELLIDO

Río: Garganta de Barbellido

Término Municipal: Navacepeda de Tormes (Ávila)

Tipo: Azud de 7 m de altura

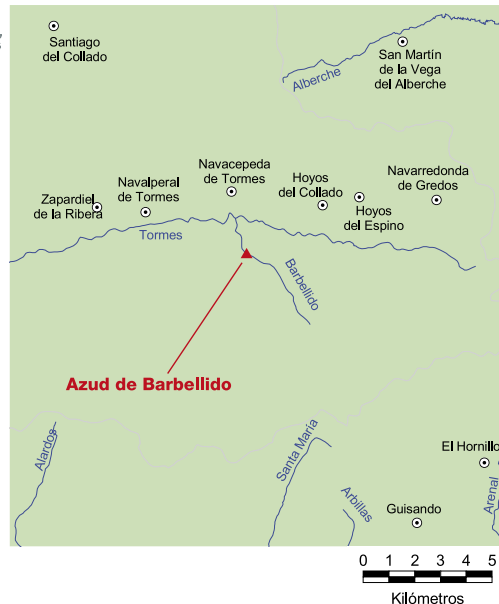
Es una presa de tipo bóveda de hormigón, con una altura de 7 m y una longitud de coronación de 39 m. No tiene un aliviadero superior, por lo que el agua se libera por lámina libre. Tiene una escala para peces que no es funcional para las especies presentes en el río. El embalse tiene una capacidad de almacenamiento de 0,013 hm³, ocupando una superficie de 0,6 ha y una longitud de río de 209 m, y el muro de la presa se encuentra en un pésimo estado de conservación con múltiples orificios que dejan salir agua.

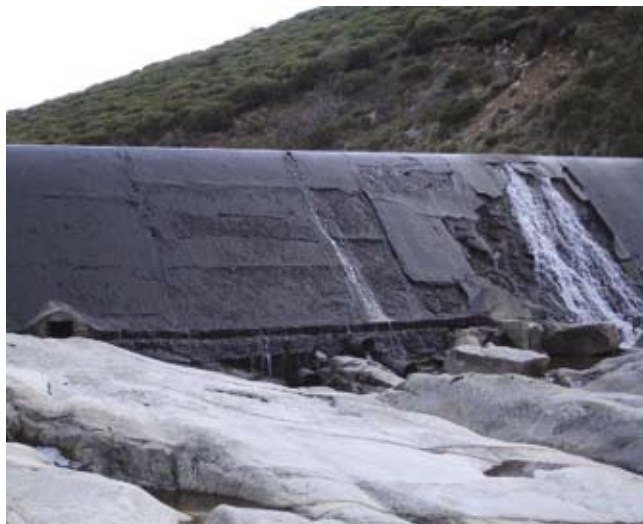
La Garganta del Barbellido es una importante zona truchera y la presa afecta a la movilidad de las truchas en la época de desove. Según información aparecida en la prensa, la obra de adecuación del azud no se corresponde a la autorización original, que contemplaba una altura de 3,2 m, y la Dirección General de Vida Silvestres y el Servicio de Medio Ambiente de Ávila han denunciado la infracción desde 1995. La organización ecologista Gredos Verde ha denunciado que las truchas encuentran muchas dificultades de movilidad, ya que en la edad adulta necesitan desplazarse a lo largo del río para buscar alimento o para hacer la puesta, algo que es incompatible tanto con el caudal que circula aguas abajo —Gredos Verde afirma que Endesa no respeta el caudal ecológico establecido en 200 litros /s— como con las características de la presa.

Inicialmente, el azud se diseñó con la finalidad de retener agua, dejándola pasar por encima del obstáculo. Sin embargo, desde que se recreció en 1993 el azud funciona como regulador, puesto que almacena agua en las horas en las que no funcionan las turbinas y la suelta mediante éstas a través del canal de derivación, dejando un tramo del río seco.
